Völkersen Nord Z1

Sanierung eines Leckageschadens

Lagerstättenwasseraustritt Völkersen Nord Z1

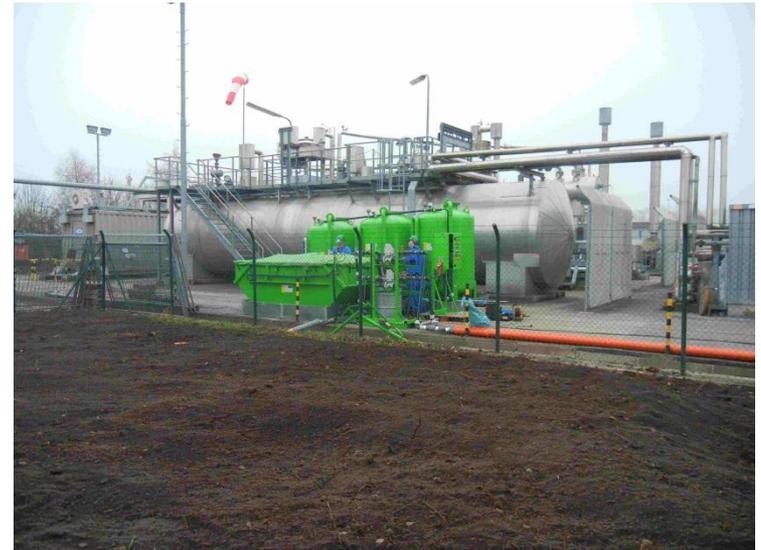
> Schadensbild:

- Bodenverunreinigung: ca. 8 x 10 m²
- Grundwasserverunreinigung: Radius von 18 m
- Benzolschaden aus Lagerstättenwasser ist auf das betrieblich genutzte Gelände der RWE Dea beschränkt

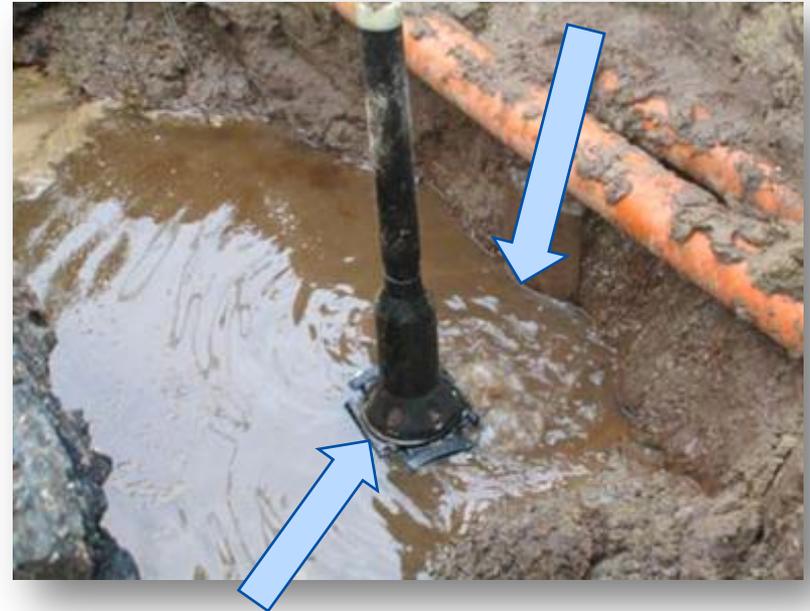
Druckluft zur
Identifizierung des
Schadens

- > Defekte Erdarmatur (Kugelhahn) der Lagerstättenwasserleitung Völkersen Nord Z1
- > Die Schadensbegutachtung erfolgt derzeit durch den TÜV

Defekte Erdarmatur (Kugelhahn)

> Konsequenzen aus Schadensfall:

1. Geräuschemessung
2. Monatliche Dichtheitsprüfung
3. Prophylaktischer Austausch aller Kugelhähne (flüssigkeitsdichte Schächte mit Leckage Überwachung)
4. Planung weiterer Überwachungsmaßnahmen

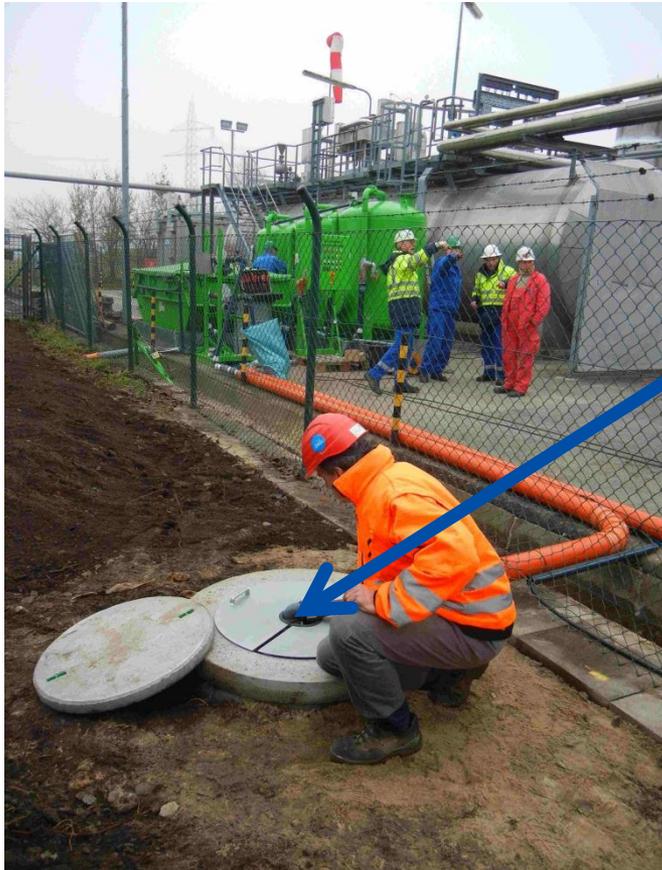
Grundwassersanierungsanlage

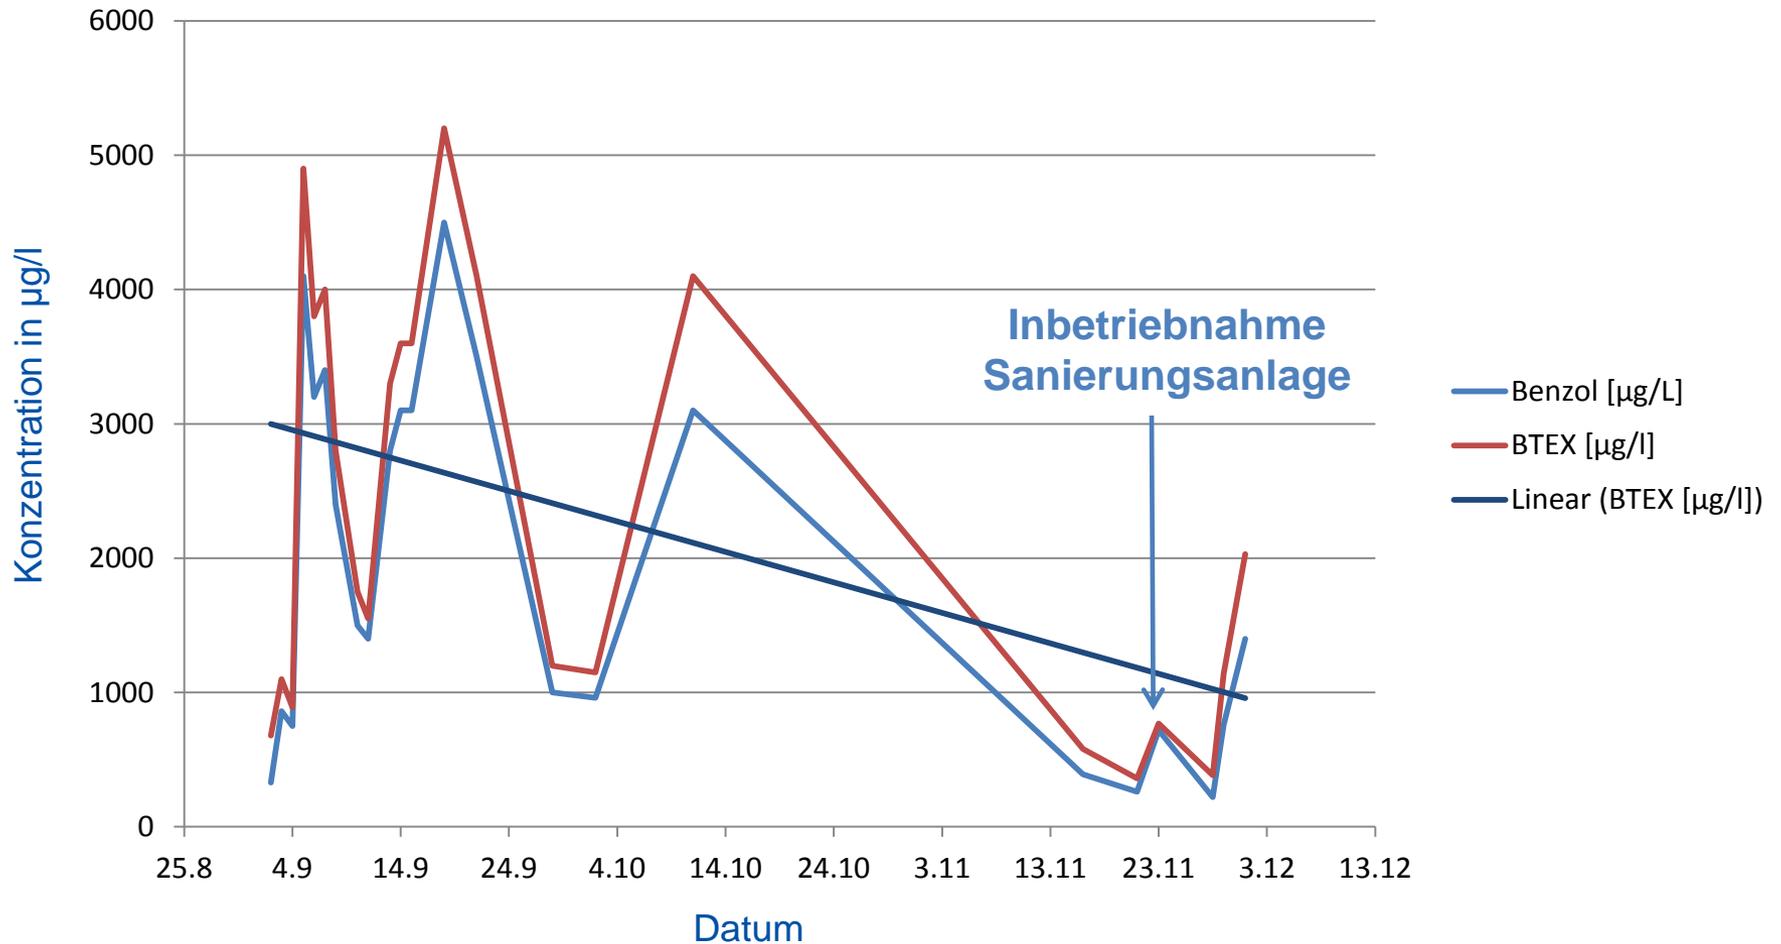
Benzolkonzentration im Förderwasser

Abwärtstrend erkennbar.
