Völkersen Nord Z1

Sanierung eines Leckageschadens

Lagerstättenwasseraustritt Völkersen Nord Z1

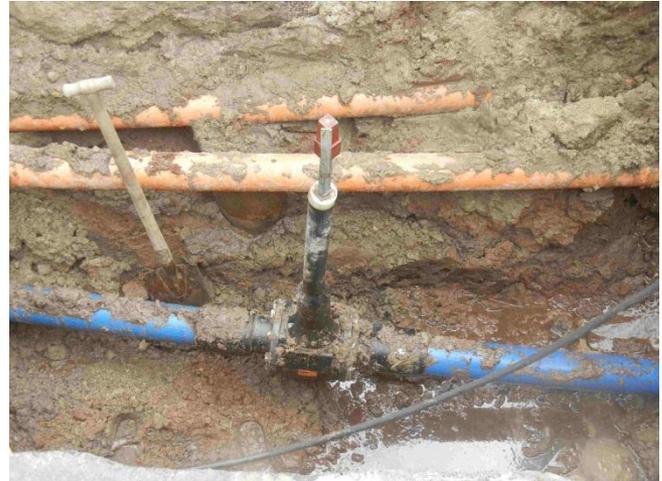
- > **22.08.11, 17:45 Uhr:** Leckage bei 2-3 täglicher Kontrolle entdeckt - Lagerstättenwasserleitung sofort stillgelegt
- > **23.08.11:** Behördeninformation und Schadenslokalisierung
- > **ab 24.08.11:** Regelmäßige Gespräche mit den zuständigen Behörden
- > **ab 24.08.11:** Erkundung des Schadens durch Sachverständigen und Umsetzung des Sanierungskonzeptes
- > **ab 02.09.11:** Sicherung des Schadens durch Abpumpen des Grundwassers
